گزارش بازرسی فنی خط ۴۰۰ کیلوولت انتقال نیرو اهواز (شمالغرب) – شوشتر

توسط دوربین کرونا مدل
CoroCAM 504

شرکت تعمیر و نگهداری انتقال نیرو خوزستان

تیرماه - ۱۳۸۴

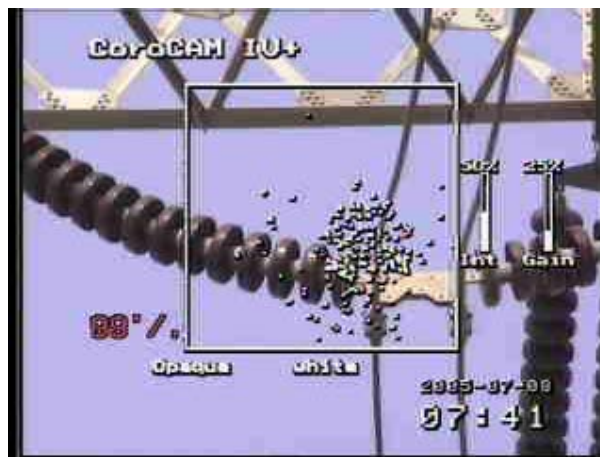
همانطوریکه در شکل ۱ - نشان داده شده است یکی از شایع ترین و حادث ترین محل عیوبی که طی بازرسی انجام شده بر روی مقره ها شناخته شد مقره های ابتدایی (در محل اتصال ترازو و خط به زنجیره مقره) ، اتصالات فلزی محل اتصال خط به زنجیره مقره ، کفشک های مقره های ابتدای میباشد.

شکل ۱ - نمونه از کروناي آشکار شده توسط دوربین کرونا بر روی مقره و اتصالات مربوطه در محل دکل شماره ۲۰۰ خط انتقال ۴۰۰ کیلوولت اهواز - شوشتر

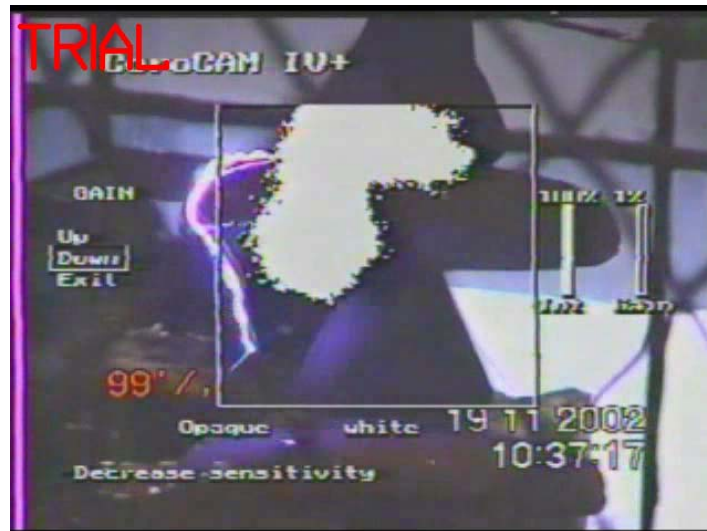
وجود کرونا و عدم برطرف کردن این چنین عیوبی در مراحل ابتدایی و ماندگاری آنها بر روی تجهیزات، همانطوریکه در شکل ۲- نشان داده شده است میتواند منجر به Flash Out و بعد از آن (طبق شکل ۳-) کشیده شدن Arc بر روی زنجیره مفره و مختل شدن عملکرد عایقی مفره بصورت Reclose متوالی و یا حتی اتصال فاز به زمین شود.

شکل ۲- اولین مرحله بعد از تشکیل کرونا ، Flash Out است
Flash Out معمولاً بدفعات و بصورت Reclose روی مفره ها بوقوع می پیوندد.

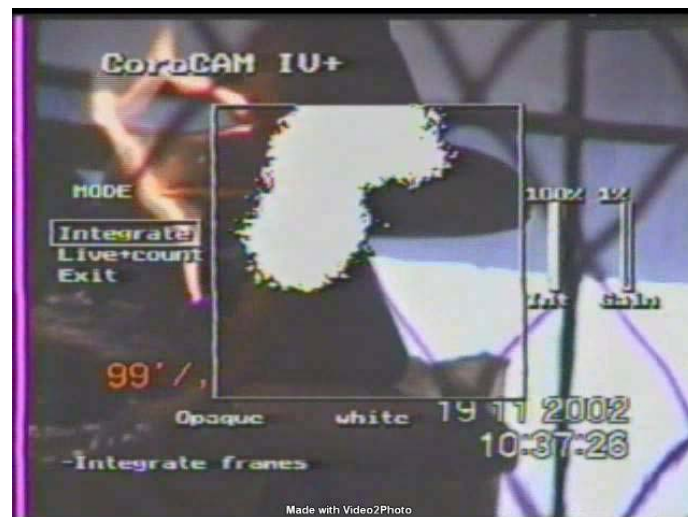
شکل ۳- مرحله کشیده شدن Arc روی زنجیره مفره مرحله نهایی ماندگاری عیب روی مفره است و چنانچه در شکل مشخص است علاوه بر عملکرد بصورت اتصال فاز به زمین همراه با شعله و حرارت بسیار نیز می باشد.

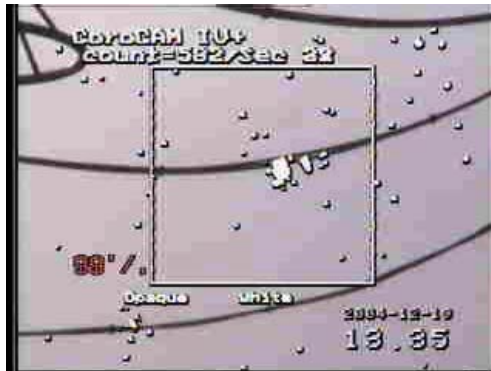
وجود کرونا بر روی هادی به مدت طولانی می تواند چنانچه در شکلهای ۴ تا ۷ نشان داده شده موجب وارد شدن آسیبهایی جدی به هادی گردد. لذا توصیه می گردد محلهایی از هادی خط انتقال که دارای کرونا می باشد نیز مورد توجه قرار گیرد و بنابه شدت کرونا در هر یک از آنها تدابیر لازم برای بهبود وضعیت آنها اندیشیده شود.

شکل - ۴: مراحل ابتدایی وجود عیب بر روی هادی که بصورت کرونا آشکار می شود.

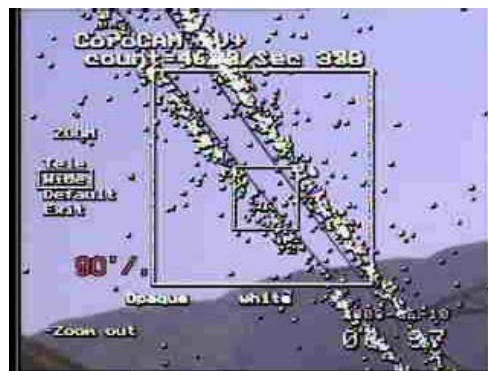
شکل - ۵: طولانی شدن ماندگاری کرونا بر روی هادی بعد از طی مراحل ابتدایی بصورت بالا در میآید و می تواند همانطوریکه در شکل های بعدی نشان داده شده خوردگی در پوشش آلومینیومی بوجود آورد.

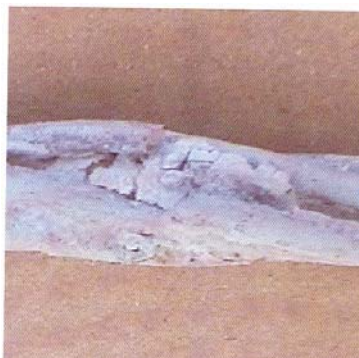
شکل - ۶: خوردگی های اولیه هادی خط انتقال نیرو در اثر کرونا

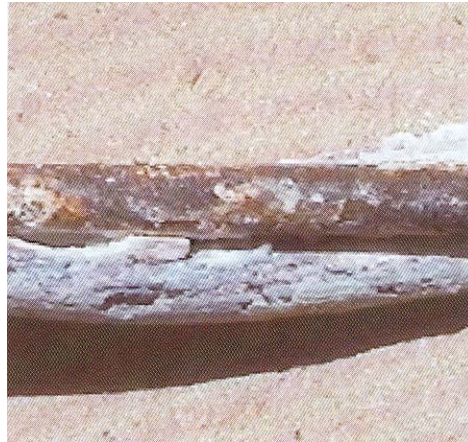
شکل - ۷: نابودی کامل پوشش آلومینیومی هادی و مختل شدن عملکرد برق رسانی
