مقدمه

بازدیدهای پرودیک شبکه های توزیع

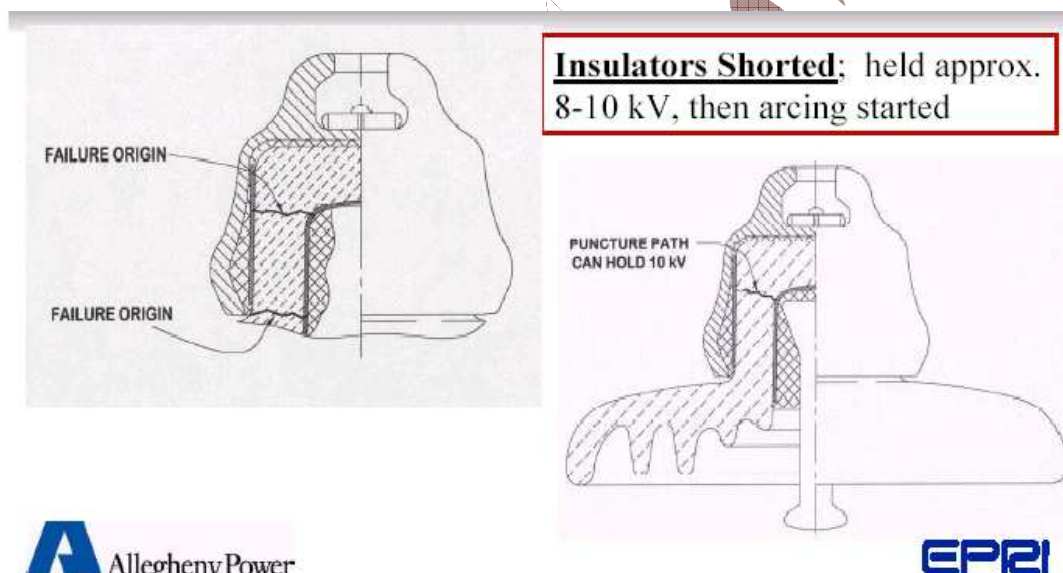
شکل - ۱

هوا بعنوان مهمترین عایق در اطراف مقره ها متشکل از مولکولهای (نیتروژن و اکسیژن) غیر پلاریزه می باشد که در حالت عادی میدان های الکتریکی ناشی از ولتاژ موجود بر روی مقره ها تاثیری بر آنها ندارد. اما الکترونهای آزاد هوا تحت تاثیر عیوب مختلف در مقره ها (از جمله عیوب نشان داده شده در شکل - ۱) دارای حرکت رفت و برگشتی میشوند و افزایش شدت میدان الکتریکی اعمال شده به هوا در اثر عیوب مذکور، از حدود ۳۰ کیلو ولت برسانتیمتر باعث افزایش انرژی الکترونهای آزاد و برخورد بیشتر الکترونها با یکدیگر می شود و در نتیجه یونهای مثبت و منفی بیشتری تولید میگردد. بدین نحو مولکولهای هوا یونیزه و یونهای مثبت تولیدی باعث تشکیل گاز ازن میشوند. ازن تشکیل شده دارای بوی تندی بوده و موجب خرابی مولکولهای لاستیک و کائوچوی طبیعی میشود. همچنین در صورت وجود رطوبت اسید نیتریک تشکیل می گردد که اسید مذکور یکی از مهمترین عوامل ایجاد خوردگی در فلزات میباشد.

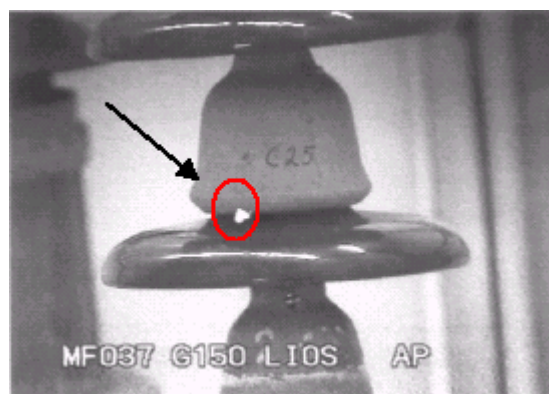
شکل - ۲ : تصویر تهیه شده توسط دوربین کرونا از نمونه عیوب نشان داده شده در شکل - ۱

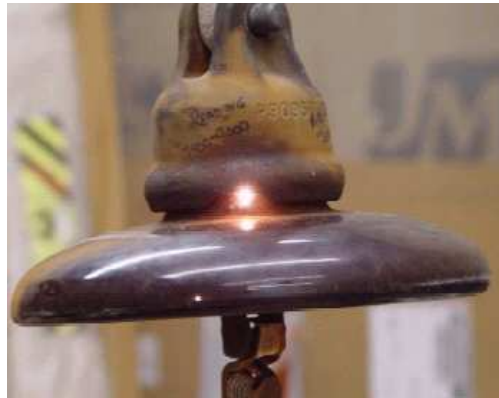
ماندگاری طولانی کرونا بر روی مقره سرامیکی بصورت فوق می‌تواند منجر به شکست عایقی هوا گردد (شکل - ۳)
یونیزاسیون هوا بشرح فوق و در اثر عدم یکنواختی میدان های الکتریکی که با تولید اشعه ماوراء بنفش نیز همراه است را
کرونا مینامیم که در صورت ماندگاری طولانی آن بر روی مقره ها موجب تخریب بیشتر آنها ، یونیزاسیون روز افزون
مولکولهای هوا و در نتیجه شکست عایقی هوا می گردد (شکلهای ۲ و ۳ و ۴).

شکل - ۳: شکست عایقی هوا و مختل شدن عملکرد ایزولاسیونی مقره بطوریکه با چشم غیر مسلح نیز رؤیت میشود.

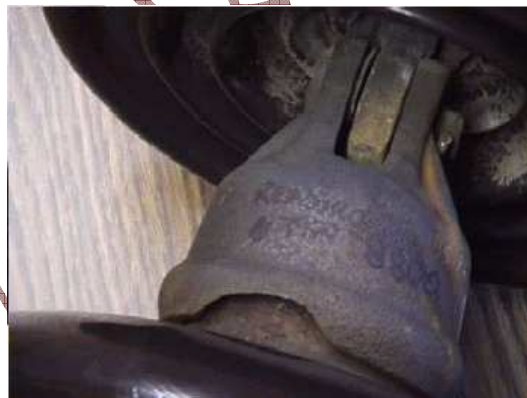
شکل - ۴: مقره معیوب تعویض شده

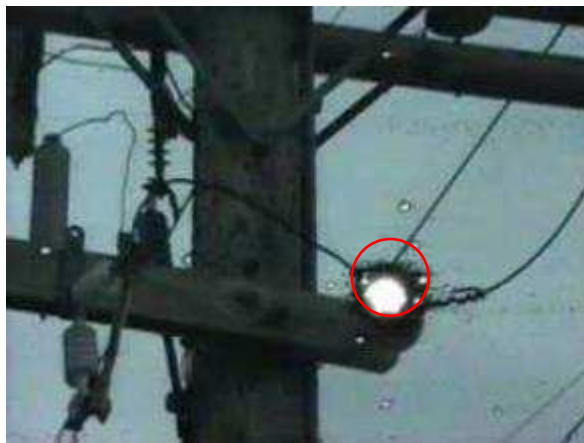
شکل ۴- تصویرکروناي ناشی از یک مقره چینی شکسته در روی خط ۲۰ کیلوولت

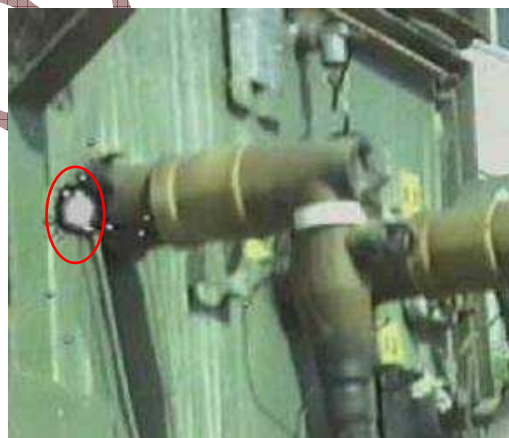
شکل ۵- تصویرکروناي ناشی از زانوئی (Elbow) یک ترانس توزیع (سمت فشار قوی)

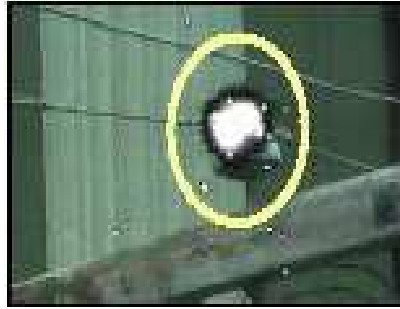
شکل - ۶: تصویر کرونای ناشی از مقره در شبکه توزیع که منجر به تولید اغتشاش رادیویی گردیده است.

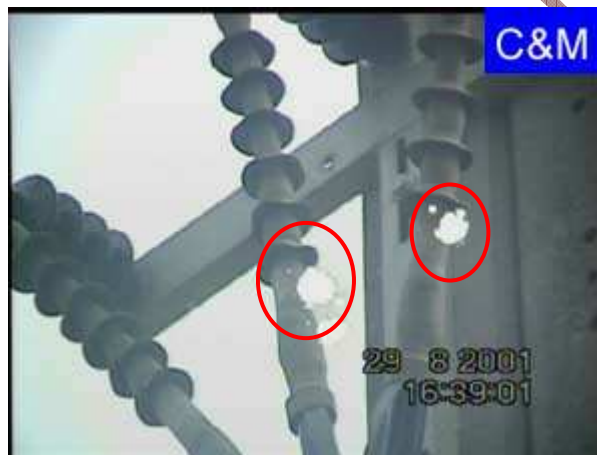
شکل - ۷: تصویر کرونای ناشی از تخلیه های جزئی در سرکابل ۲۰ کیلوولت معیوب

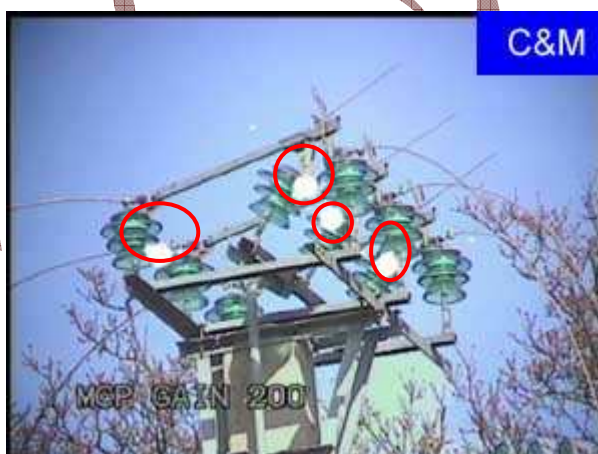
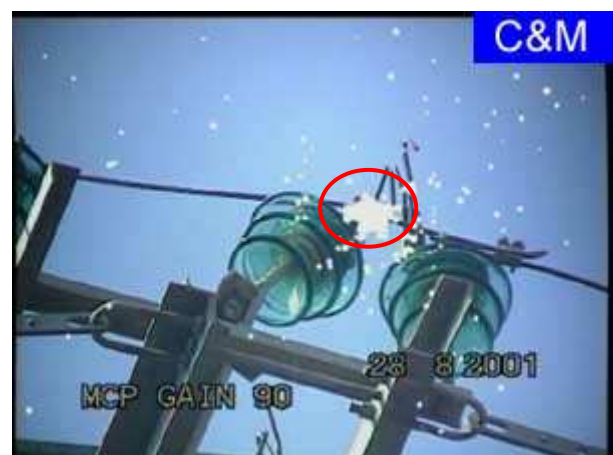
شکل - ۸: تصاویر کرونای ناشی از عیب موجود بر روی مقره های شیشه ای ۲۰ کیلوولت

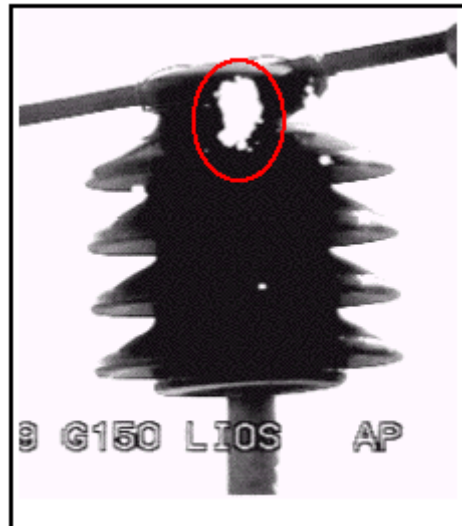
شکل - ۹: تصویر کرونای یک مقره ۲۰ کیلوولت Pin Type پانچر شده (Puncher)

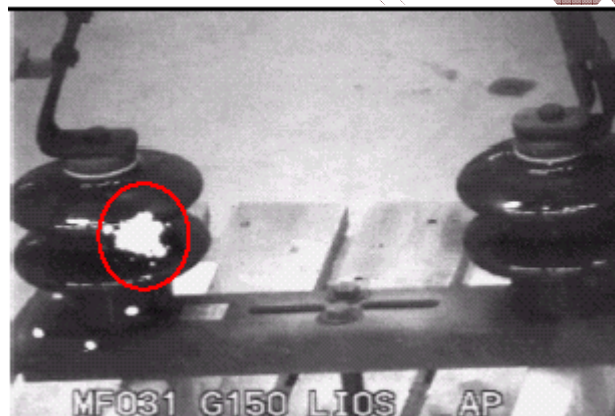
شکل - ۱۰: تصویر کرونای ناشی از ترک بسیار کوچک موجود بر روی مقره ۱۰ کیلوولت

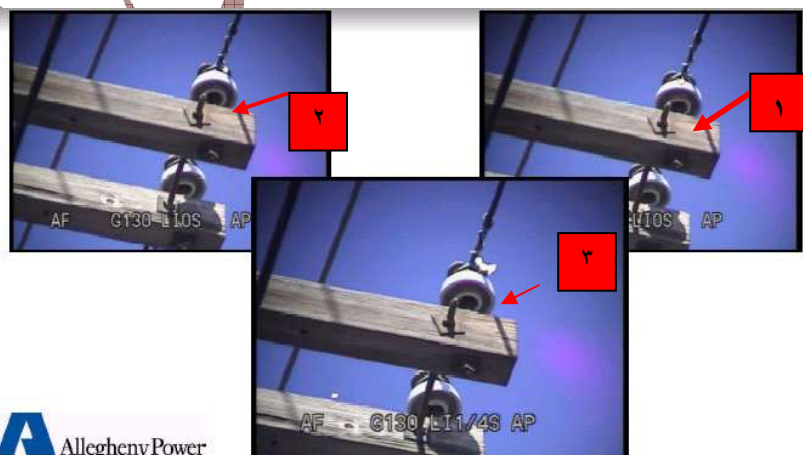
شکل - ۱۱: مراحل مختلف پیشرفت عیب موجود بر روی یک مقره ۲۵ کیلوولت که طی بازرسی های دوره ای با دوربین کرونا تهیه شده است.

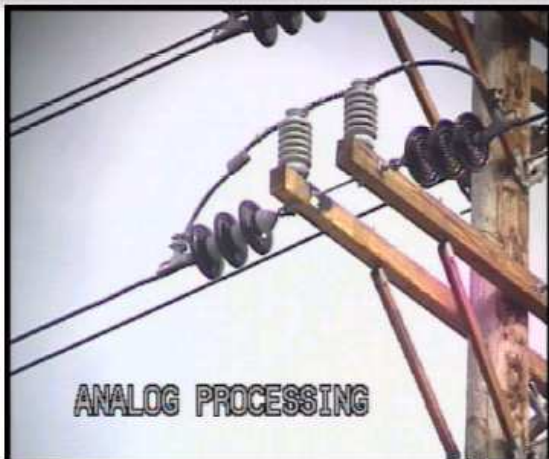
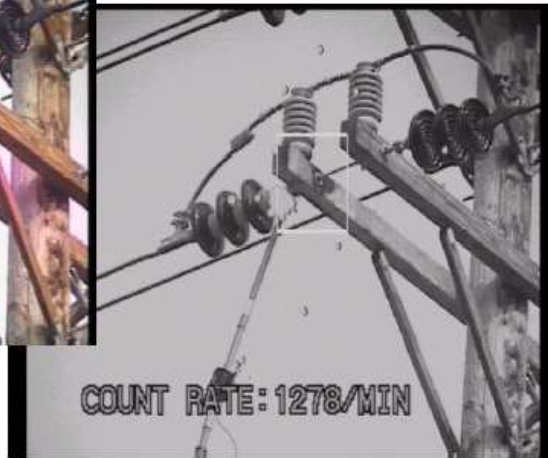
شکل - ۱۲: تصویر معمولی (سمت چپ) و کرومای موجود بر روی (سمت راست) یک مقره ۲۵ کیلوولت اتصال کوتاه شده
